- P.ed. 3257/3 in C.C. Trento - Alloggio p.m. 2 sub. 1
- Comune Amministrativo di Trento, Via Cardinal Morone 11
- Codice Fabbricato 57
- Codice Alloggio 43100751 alloggio sfitto

**PIANO DI RAZIONALIZZAZIONE
DEL PATRIMONIO ITEA S.p.A.**
Stima immobiliare su larga scala (Mass Appraisal) – I.V.S.

Trento, luglio 2018

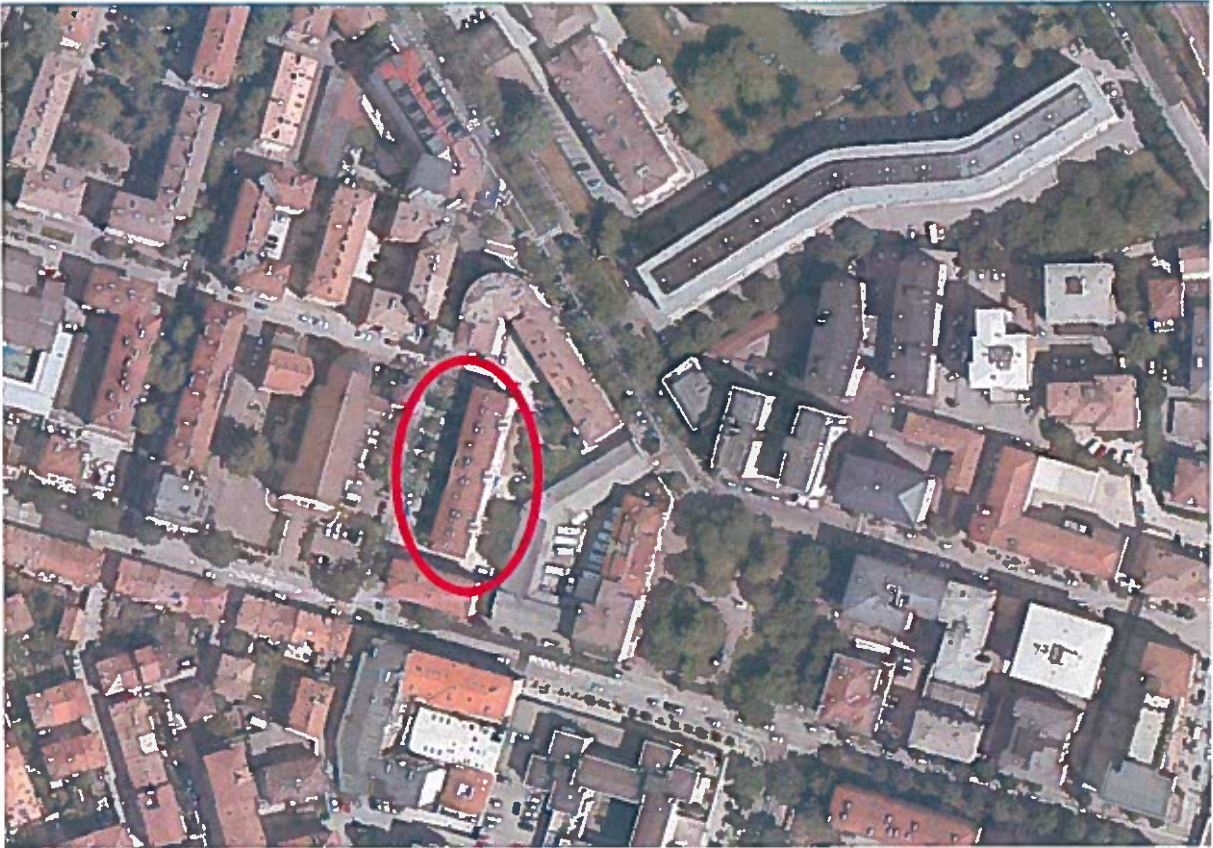
Vista aerea dell'immobile p.ed. 3257/3 tratta dalla cartografia generale del Comune di Trento. L'immobile è posizionato nel cuore del quartiere di Cristo Re a fianco della chiesa rionale.

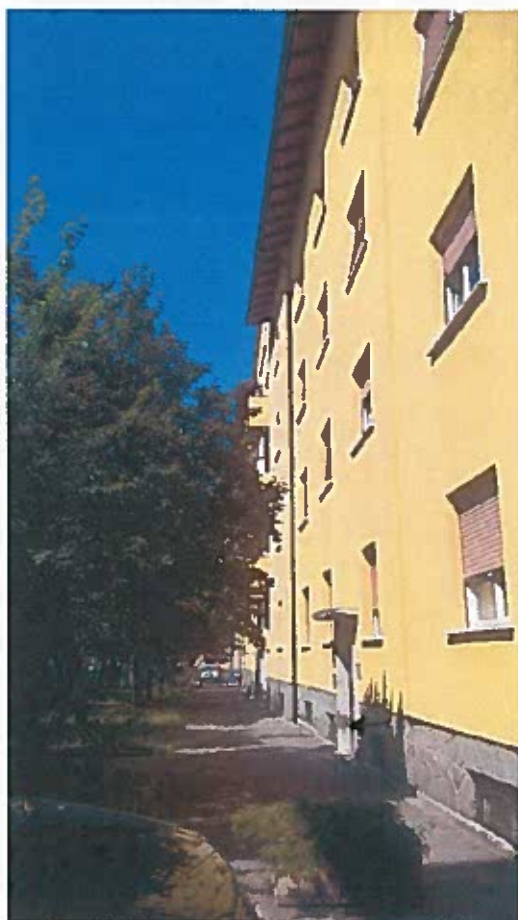
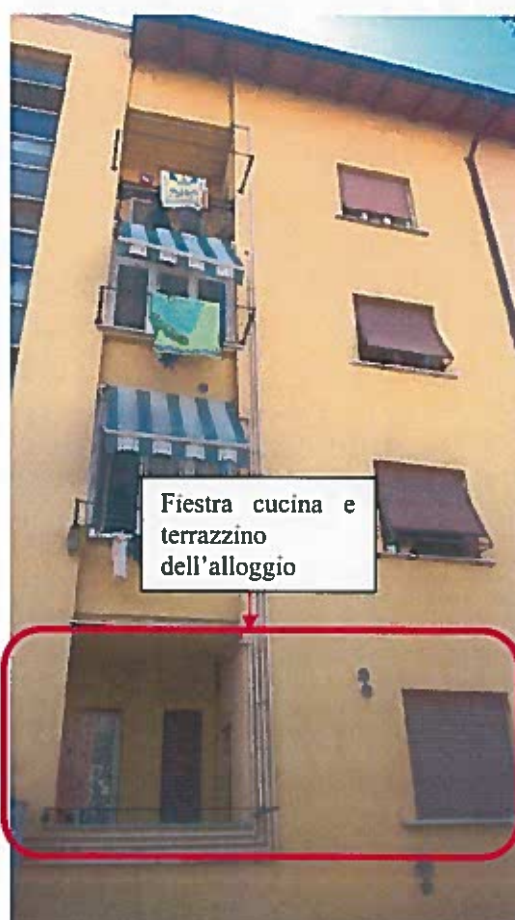
Vista del prospetto su via Morone e vista del prospetto su cortile interno ad est

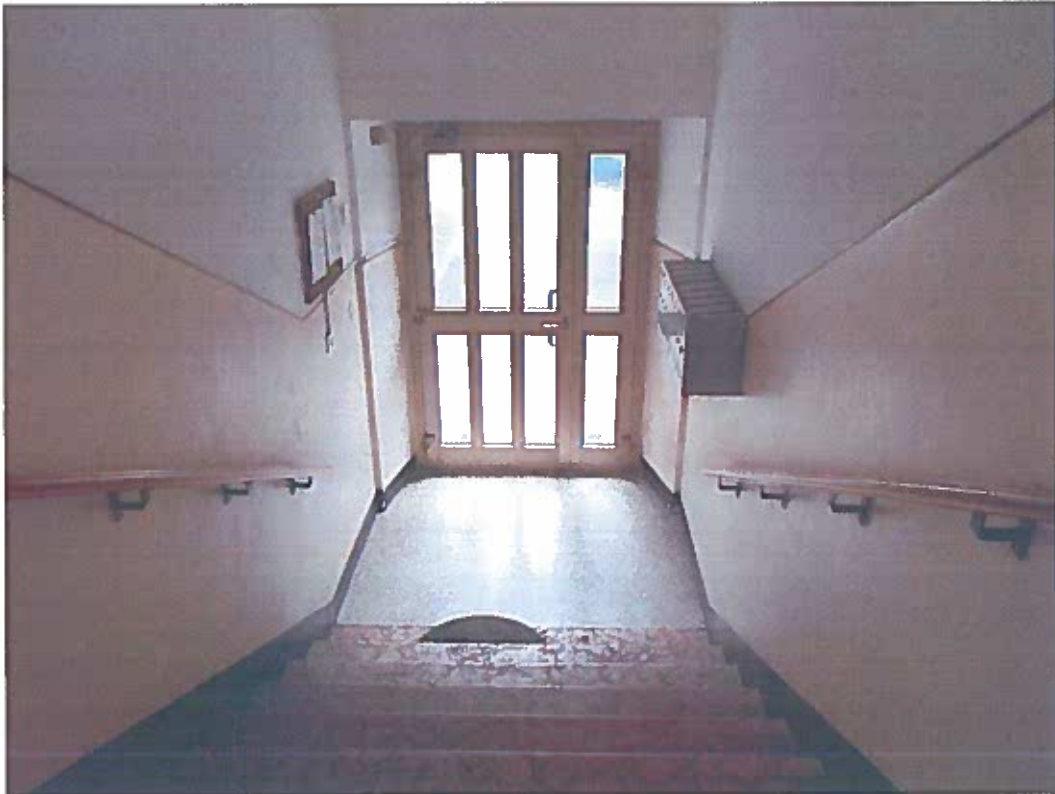
Atrio ingresso vano scala con ingresso da via Morone con portoncino e casellari postali

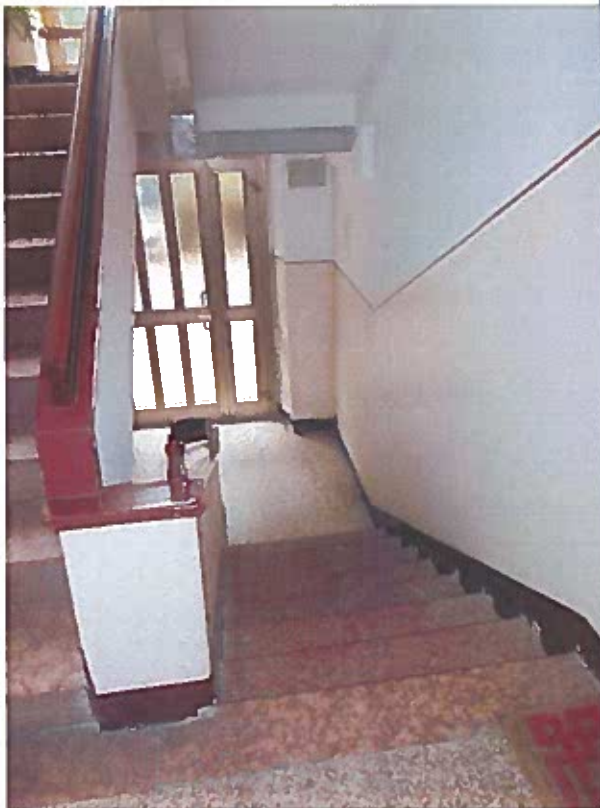
Particolare vano scala con ingresso da cortile

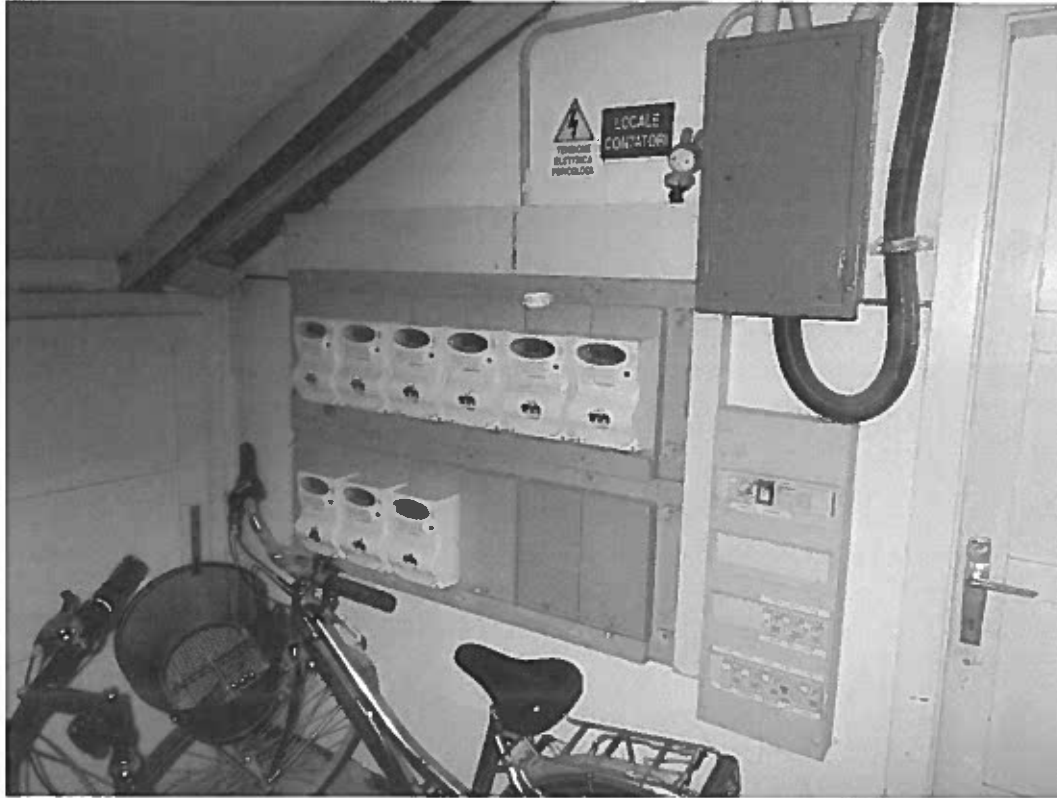
Nel sottoscala sono presenti i contatori dell'energia elettrica.

Quadro contatori sottoscala a piano seminterrato.

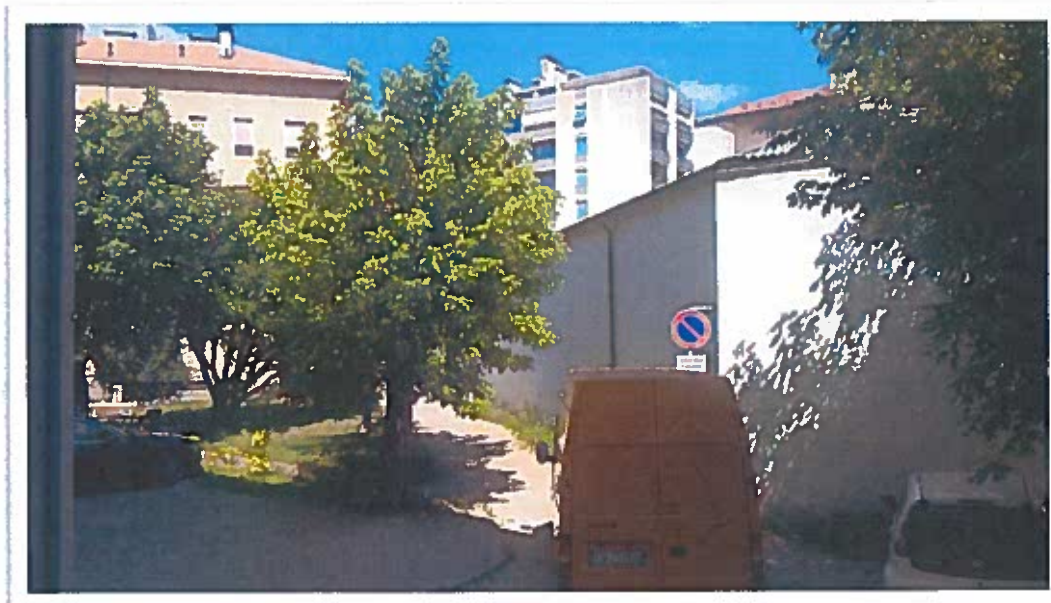
Vista dalla finestra della cucina verso il cortile ad est

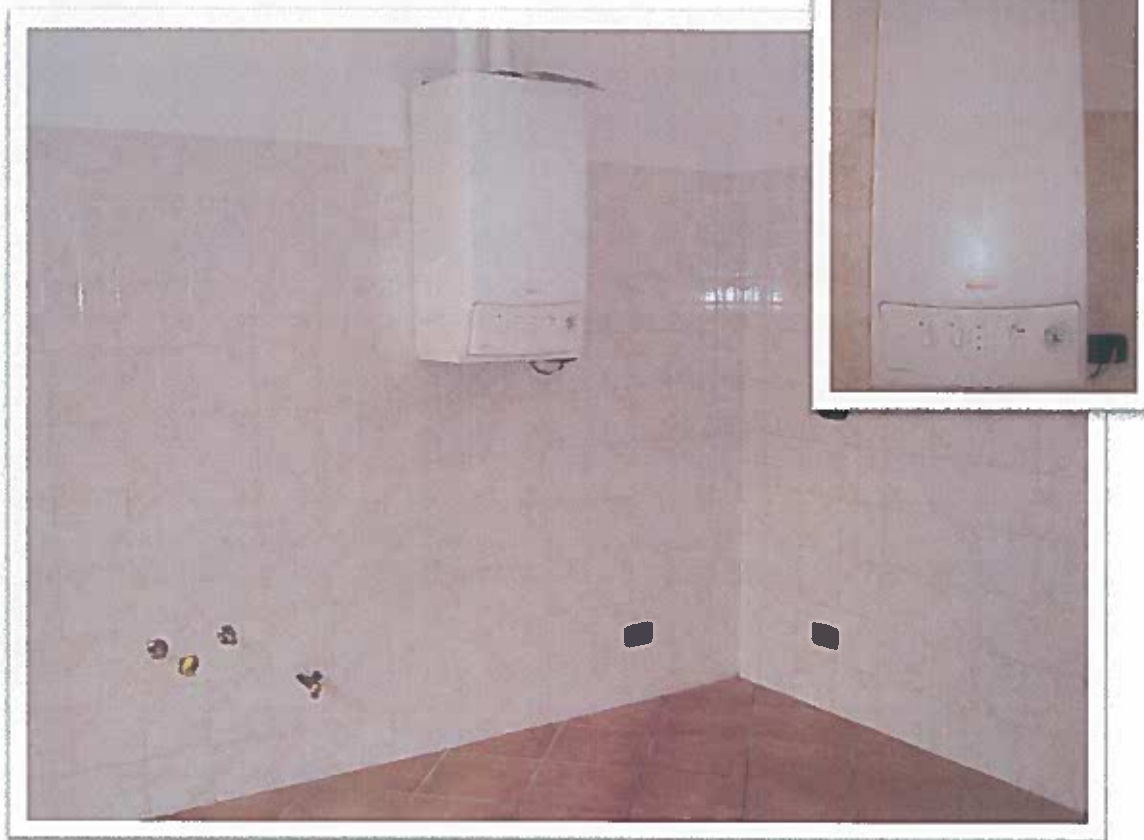
L'impianto di riscaldamento e produzione acqua calda sanitaria è autonomo con caldaia murale del 2004 funzionante a gas metano posizionata in cucina, marca Immergas, modello Eolo Maior.

Il sistema di aspirazione/espulsione dell'aria relativo alla caldaia murale avviene attraverso un tubo collegato con l'esterno a vista nel locale.

Vista dell'angolo cottura e particolare caldaia.

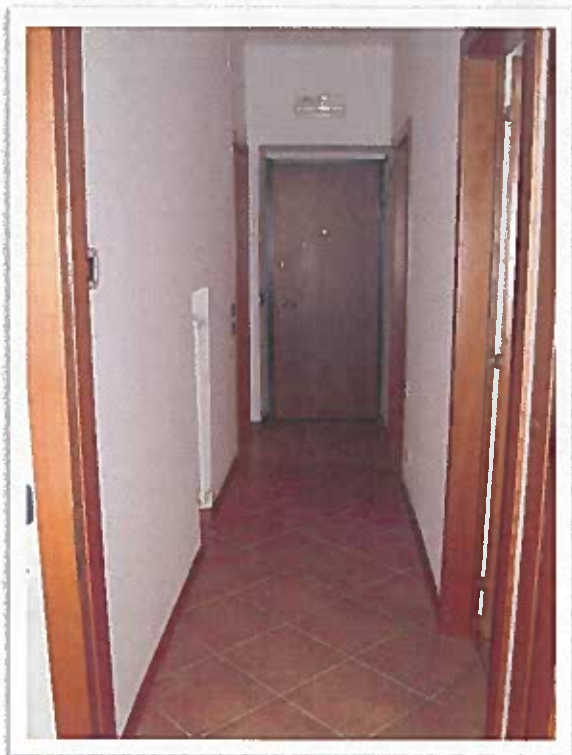
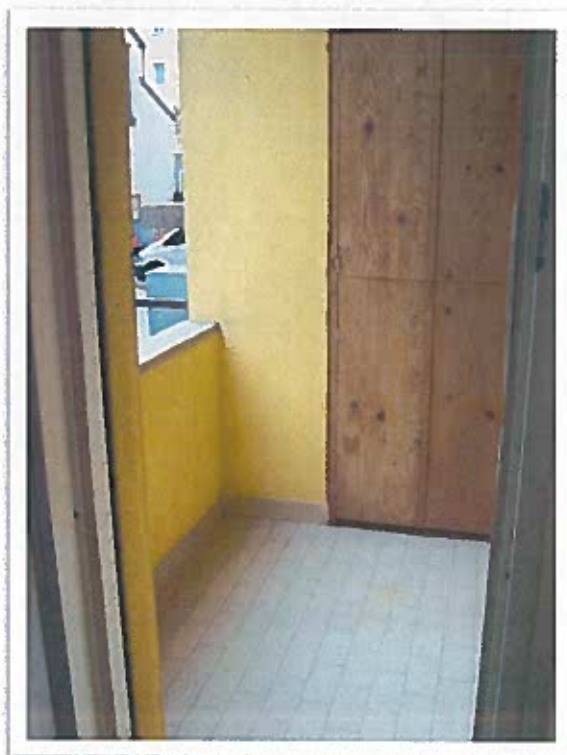
Il portoncino d'ingresso con ante in laminato effetto legno è di tipo blindato moderno. Le dimensioni L x H sono pari a 83 x 200 cm. Il portoncino necessita di riparazione della maniglia.

L'alloggio è dotato di un balcone rivolto verso est con accesso da locale cucina. Il terrazzino è coperto e pavimentato con mattonelle di gres chiaro di formato rettangolare ed il parapetto è in muratura. E' presente una nicchia nella muratura perimetrale che è stata chiusa da un'armadiatura in legno.

Foto dell'ingresso e del terrazzino coperto con uscita dalla cucina.

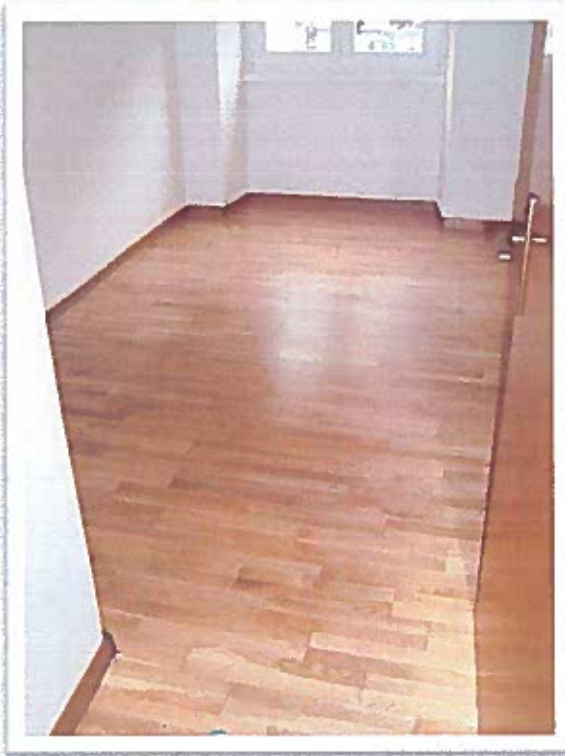
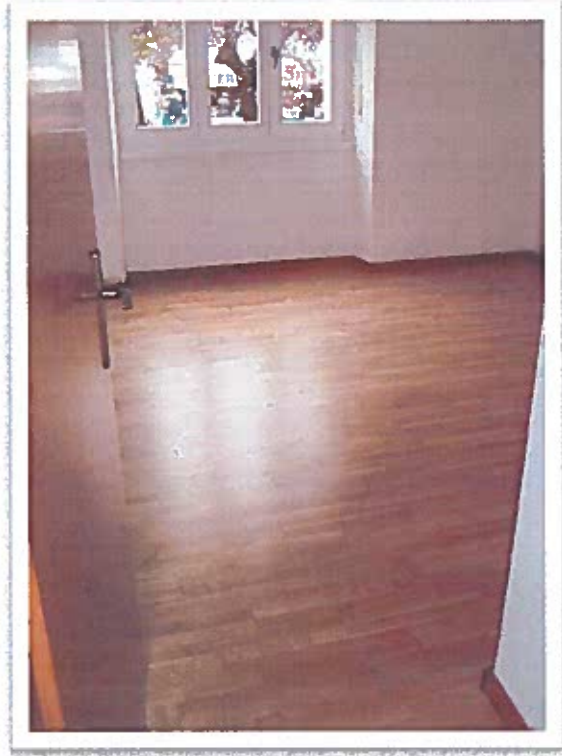
I pavimenti delle camere da letto, in buono stato di conservazione, sono in listelli di rovere a correre. I pavimenti del corridoio e della cucina sono realizzate in piastrelle ceramiche smaltate di dimensione 30 x 30 cm con posa diagonale, colore mattone.

Foto delle camere da letto con finestra con affaccio verso ovest.

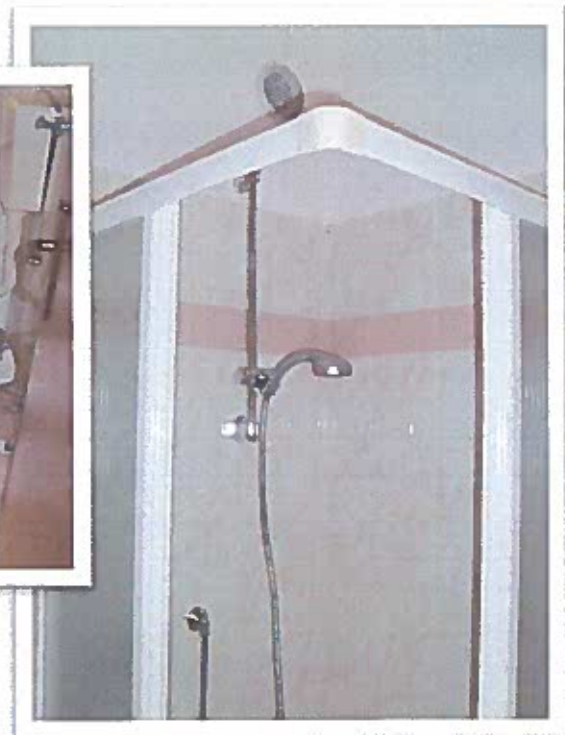
Il bagno, in buon stato di manutenzione, è dotato di lavabo, WC e bidet Senesi appoggiati a terra, piatto doccia dotato di box in metacrilato con porte a scorrere. Il WC ha cassetta di risciacquo esterno. La rubinetteria è del tipo con miscelatore monocomando.

Vista dei sanitari e della doccia del bagno
