**OGGETTO:** - P.ed. 3257/3 in C.C. Trento - Alloggio p.m. 7 sub. 7  
- Comune Amministrativo di Trento, Via Cardinal Morone 11  
- Codice Fabbricato 57  
- Codice Alloggio 43100756 alloggio sfitto

**PIANO DI RAZIONALIZZAZIONE  
DEL PATRIMONIO ITEA S.p.A.**  
**Stima immobiliare su larga scala (Mass Appraisal) – I.V.S.**

Trento, giugno 2015

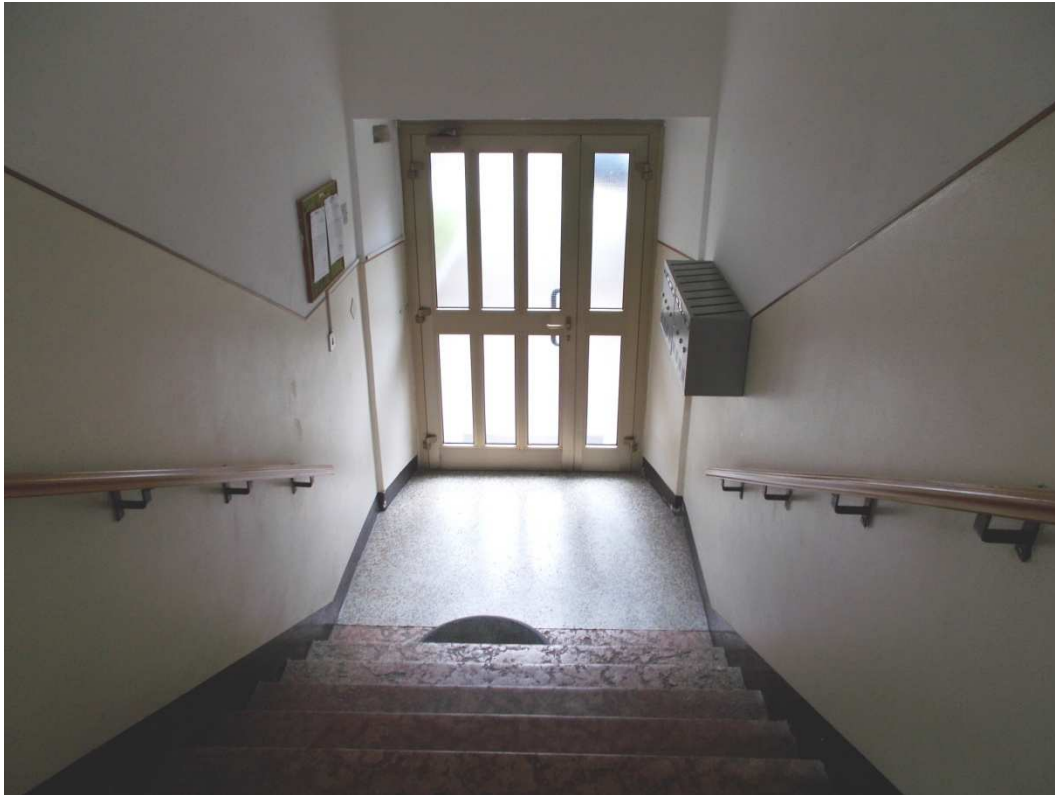
Atrio ingresso vano scala con ingresso da via Morone con portoncino e casellari postali

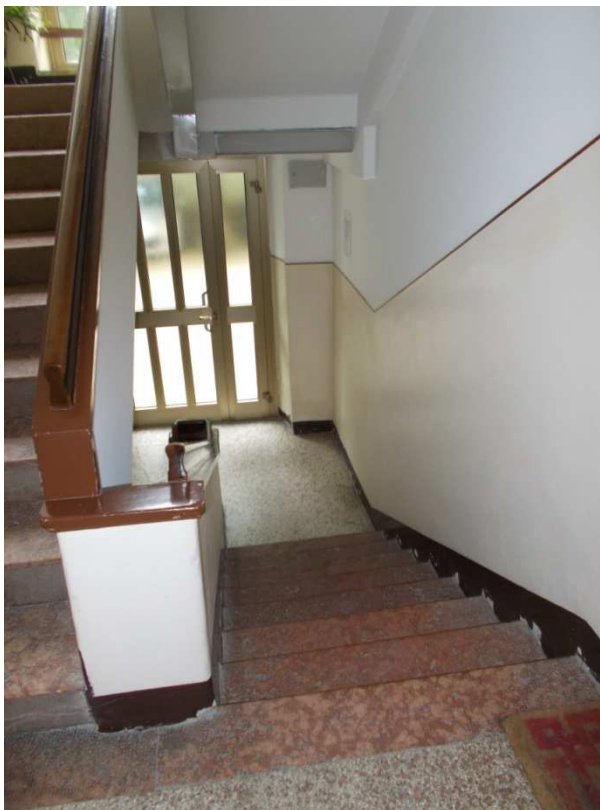
Particolare vano scala con ingresso da cortile

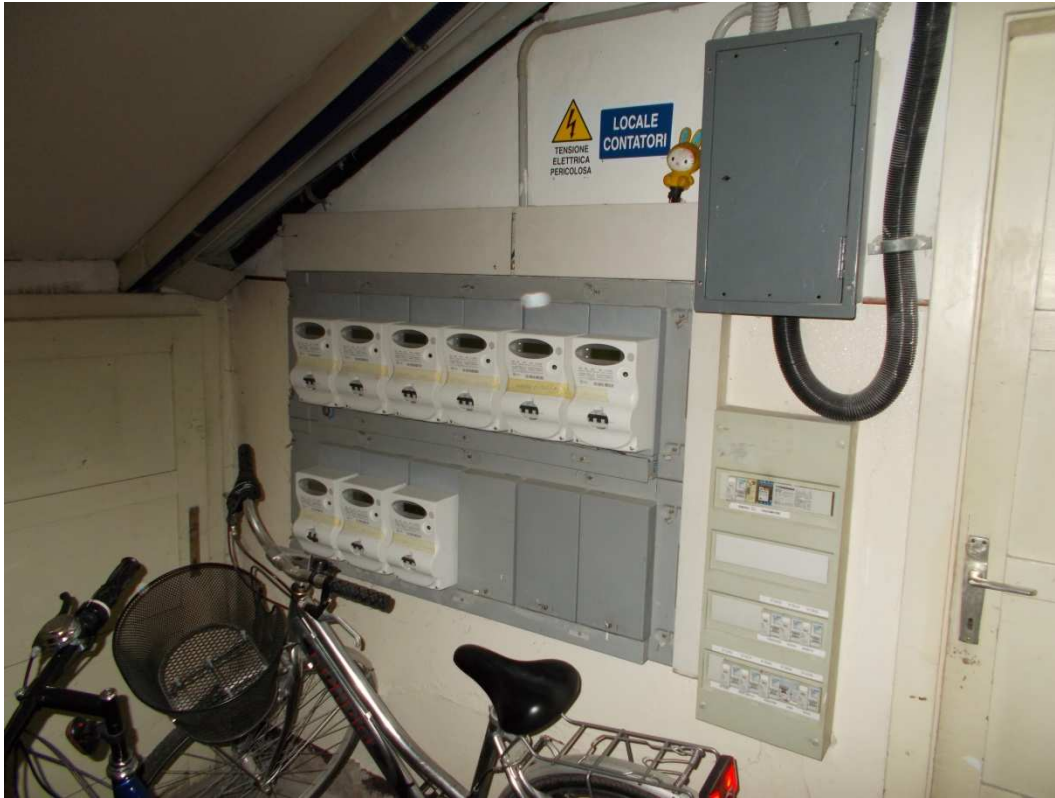
Nel sottoscala sono presenti i **contatori dell'energia elettrica**.

Quadro contatori sottoscala a piano seminterrato.

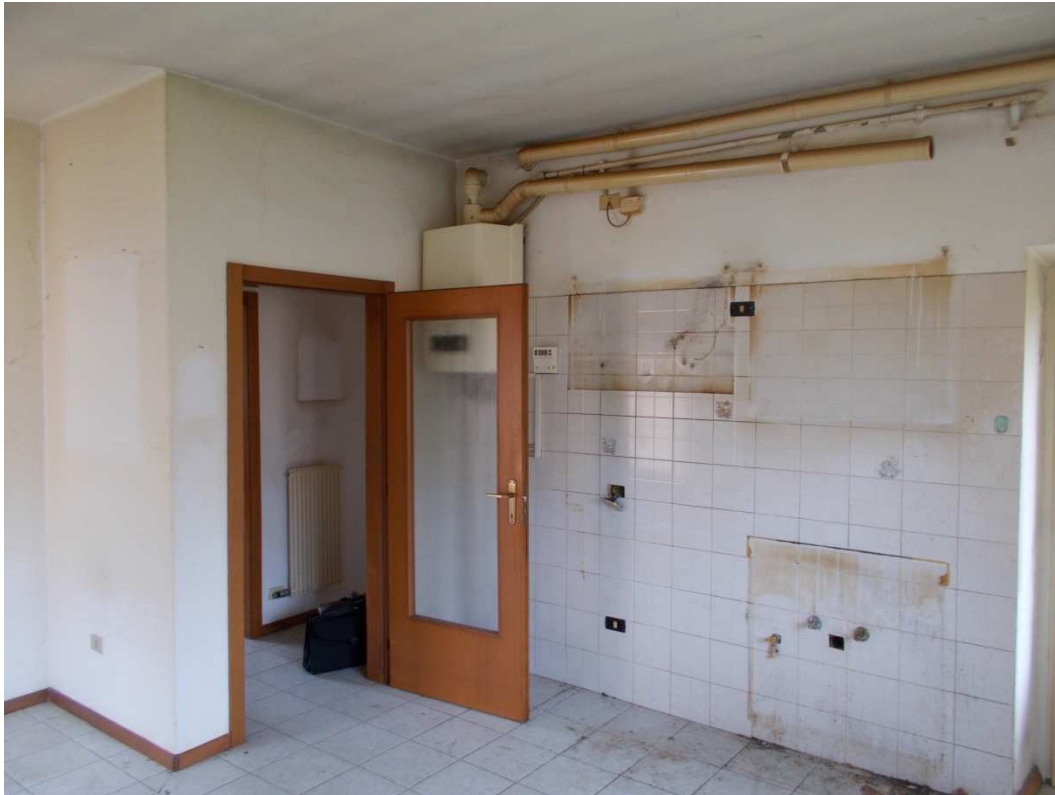
L'**impianto di riscaldamento** e produzione acqua calda sanitaria è autonomo con caldaia murale del **2006** funzionante a gas metano posizionata in cucina, marca **Buderus, modello Logamax plus GB022**.

Il sistema di aspirazione/espulsione dell'aria relativo alla caldaia murale risulta manomesso; in particolare il tubo collegato con l'esterno attraverso la parte che conduce al balcone risulta scollegato.

Complessivamente il sistema di riscaldamento si trova in pessimo stato manutentivo.

Vista zona cottura con caldaia murale.

Il libretto di impianto non è presente per cui non è possibile sapere se la manutenzione ordinaria e straordinaria è stata correttamente effettuata. Per tali motivi, prima dell'uso, la caldaia, il sistema di aspirazione aria ed espulsione fumi ed il sistema di regolazione vanno fatti controllare da personale tecnico qualificato che provvederà all'eventuale riparazione/ripristino delle normali condizioni d'utilizzo del sistema di riscaldamento e produzione acqua calda.

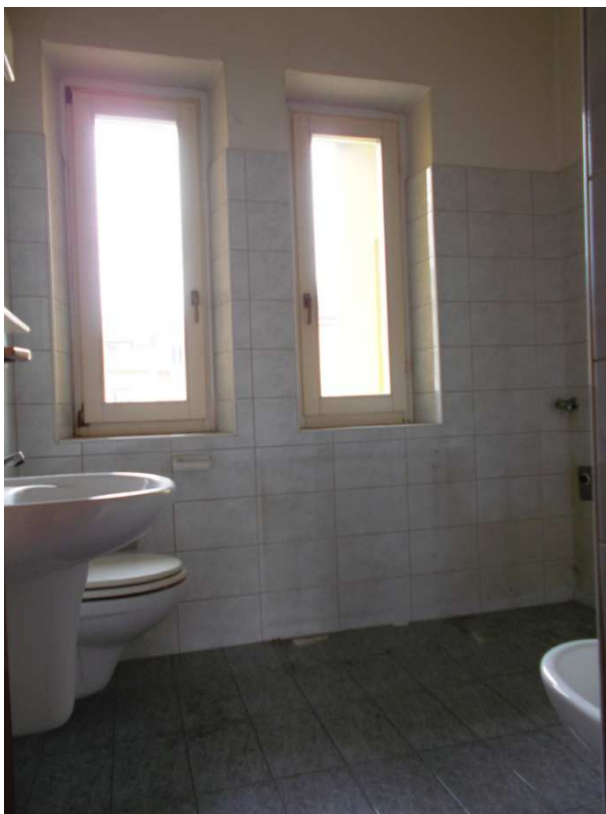
Il **bagno**, in buon stato di manutenzione, è dotato di lavabo, WC e bidet di tipo sospeso, piatto doccia di dimensione 70 x 90 cm in vetro china bianca. Il WC ha cassetta di risciacquo ad incasso. La rubinetteria è del tipo con miscelatore monocomando.

Il bagno è finestrato con n° due serramento di dimensioni L x H pari a 50 x 140 cm.

Vista bagno con finestre verso est.

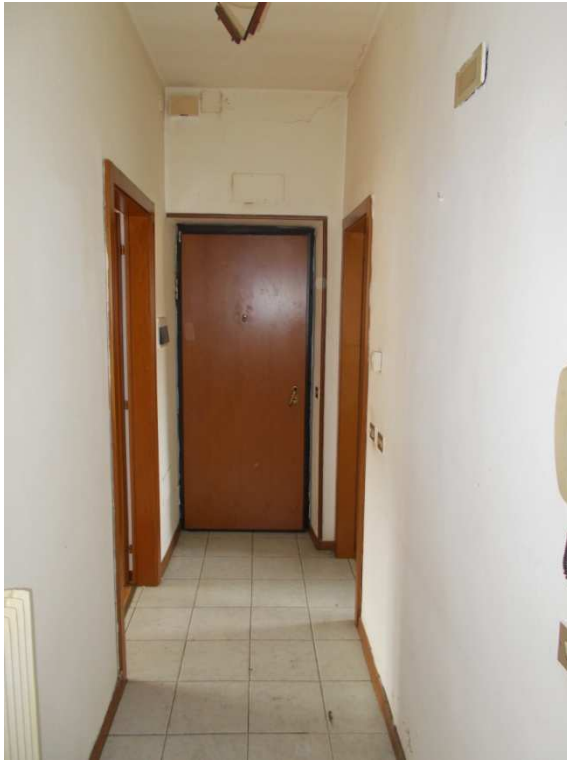
Il **portoncino d'ingresso** con ante in laminato effetto legno è di tipo blindato moderno. Le dimensioni L x H sono pari a 90 x 210 cm. Il portoncino necessita di riparazione essendo stata forzata la serratura.

Vista corridoio verso portoncino d'ingresso.

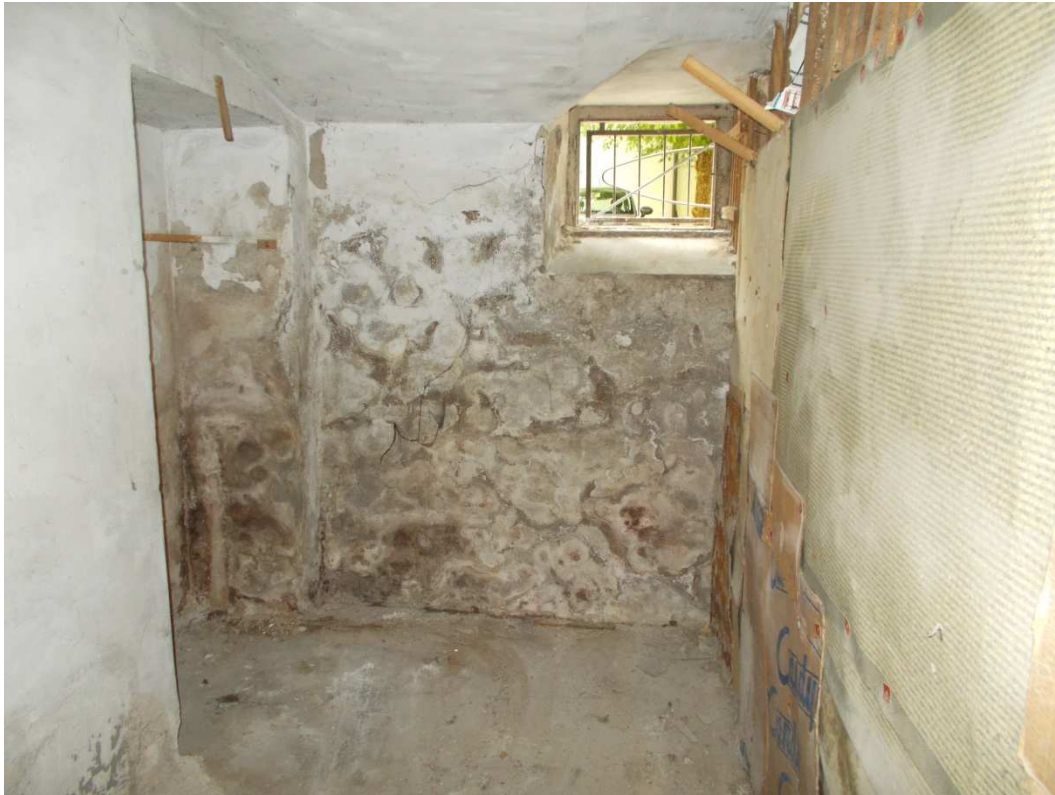
A servizio dell'alloggio è presente una **cantina** della superficie utile di 8 mq circa, posta a piano seminterrato. Il pavimento della stessa è in battuto di cemento. E' dotata di finestra su prospetto est. L'altezza del locale è pari a 240 cm. I muri perimetrali della cantina sono in muratura di pietrame intonacata. La porta è semplice in listelli di legno con serratura a lucchetto.

Foto cantina a piano seminterrato

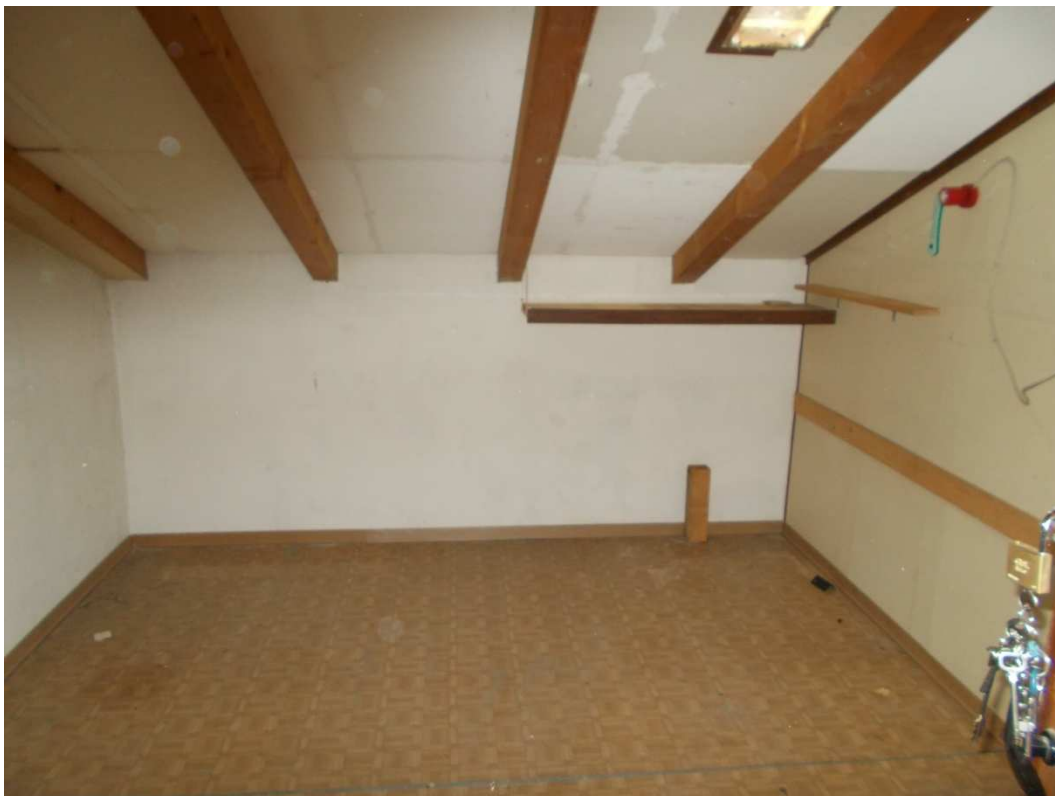
A piano sottotetto è presente una **soffitta** di pertinenza dell'alloggio, avente superficie pari a 11 mq circa. Il soffitto della stessa è rappresentato dal tetto inclinato dell'edificio con altezza max di 268 cm e minima di 137 cm. Per tali motivi la possibilità di utilizzo reale di tale locale è ridotta.

Foto soffitta a piano sottotetto

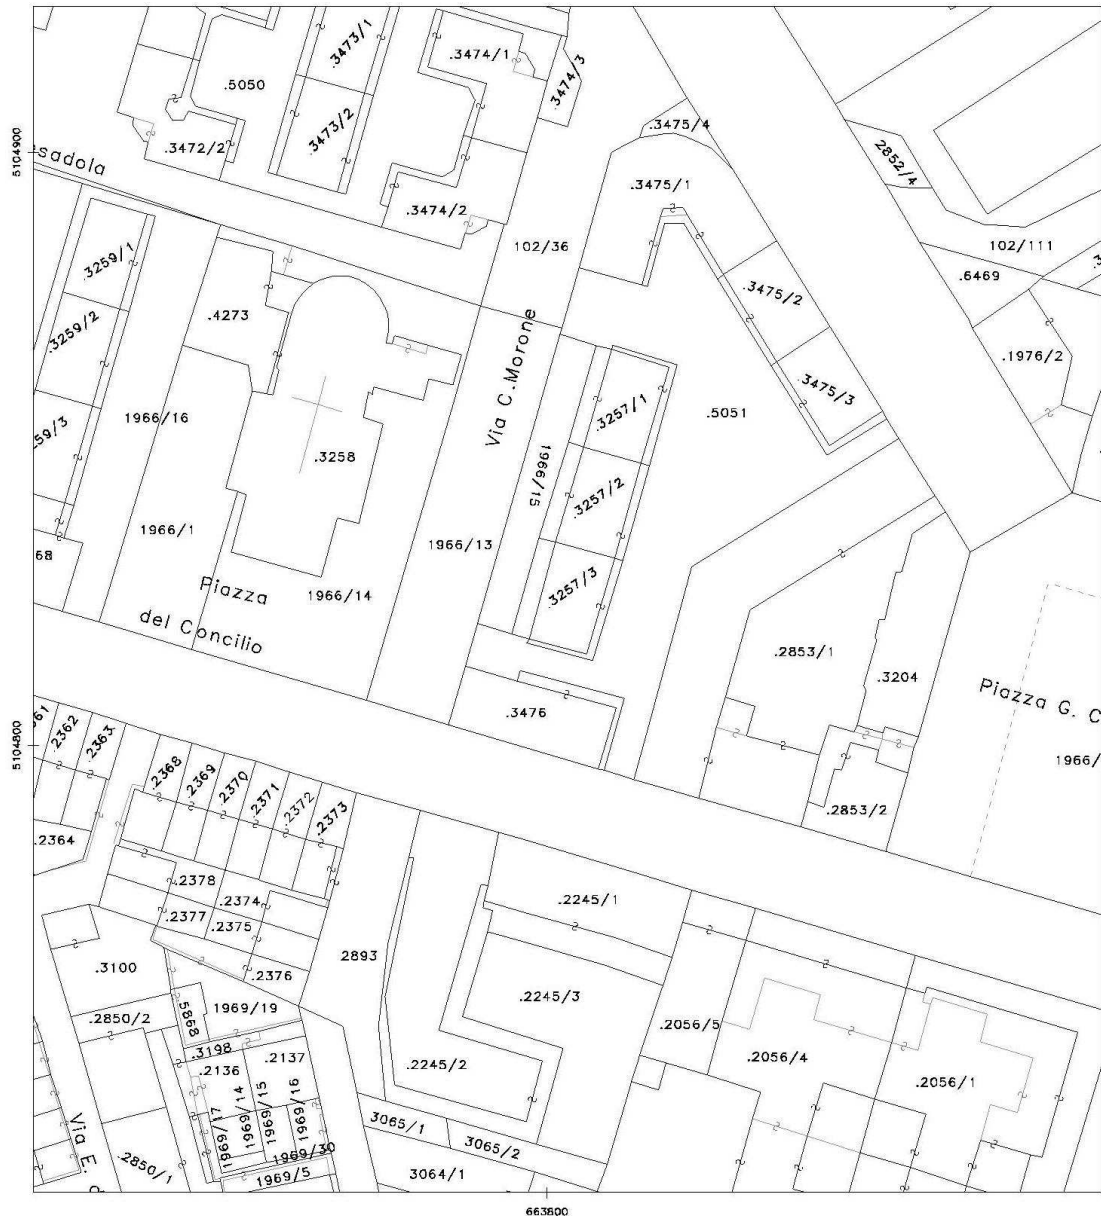
Scala originale : 2880  
 Scala disegno : 1000  
 Situazione al : 18.05.2015  
 Blocchi utili ai fini della liquidazione di questo documento: 1
